大塚池によるアオコ処理、水戸市様協働業務の実績

- 1) 事業 水戸市様協働事業 アオコ処理試験運転
- 2) 装置名 アオコ処理装置によるアオコ処理
- 3) 設置場所 大塚池 12万㎡（仕切り区域内約1万㎡）
- 4) 設置期日 平成28年9月から平成28年10月
- 5) 運転時間 朝8時～夕方4時までの8時間
- 6) 結果 アオコの処理をした結果

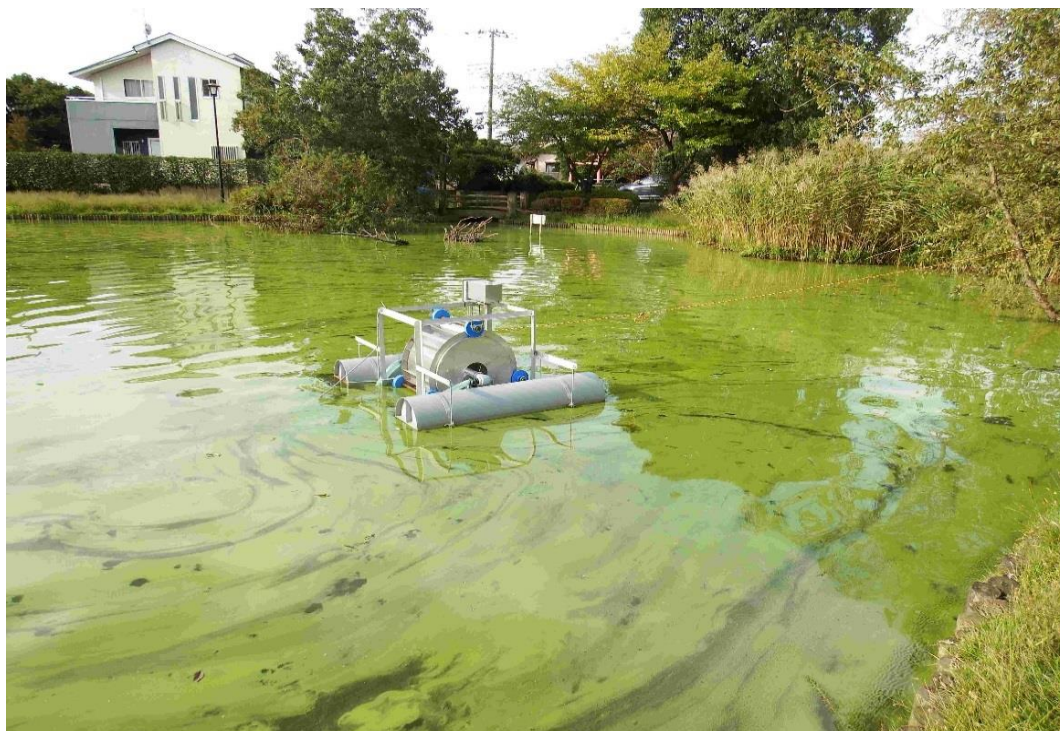
＜アオコ処理運転開始 AM8時＞ 資料-1

1、アオコ処理運転前の写真です。
かなりの悪臭が有ります。

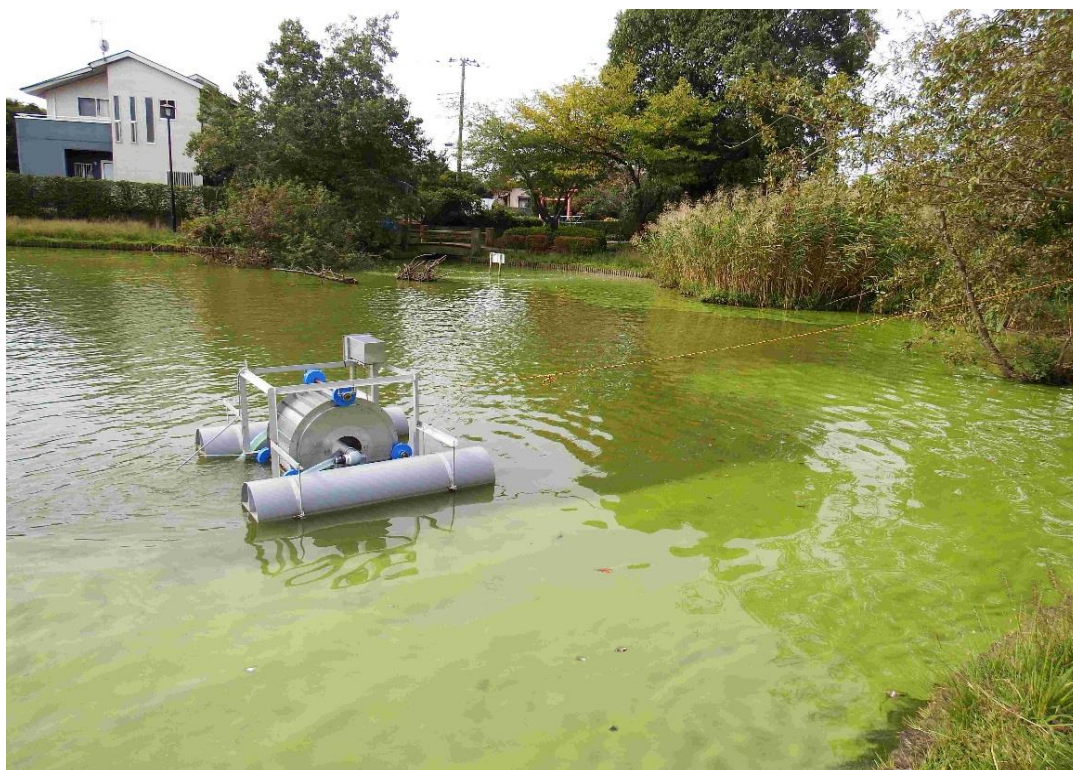
＜アオコ処理運転1時間後 9時＞ 資料-2

2、運転開始1時間後の写真です。
取水装置、後方のアオコがかなり減っています。

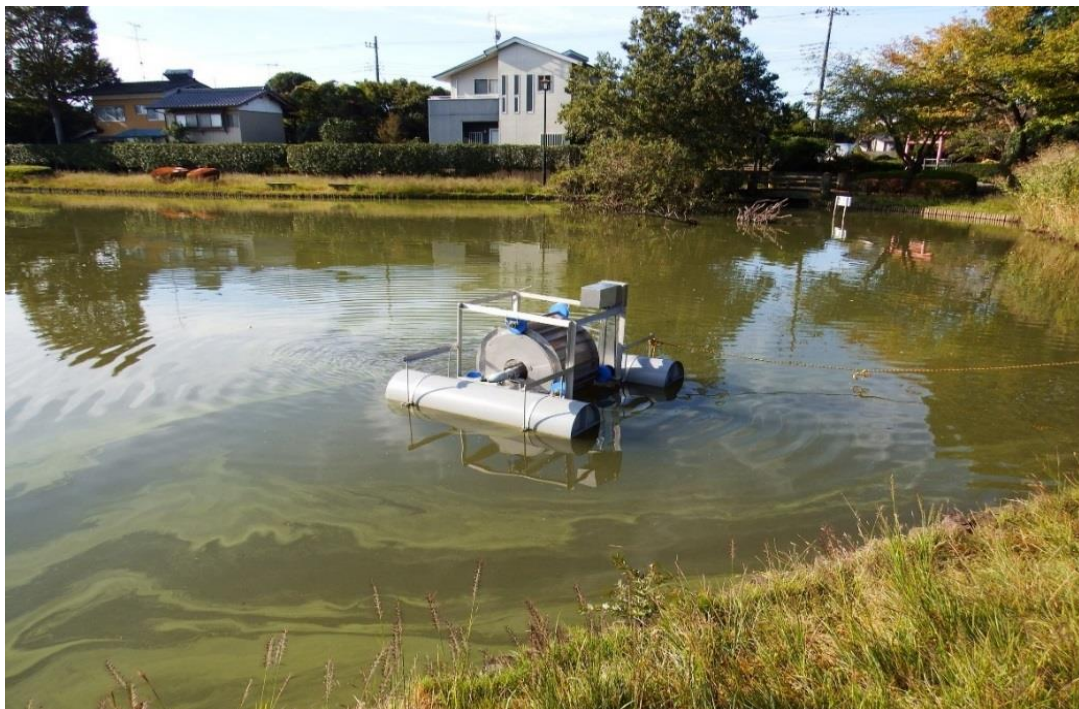
＜アオコ処理運転 10日後8時半頃＞ 資料-3

3、アオコ処理運転から10日後の朝の写真です。
アオコの集積したマット状帯が無く悪臭がなくなりました。

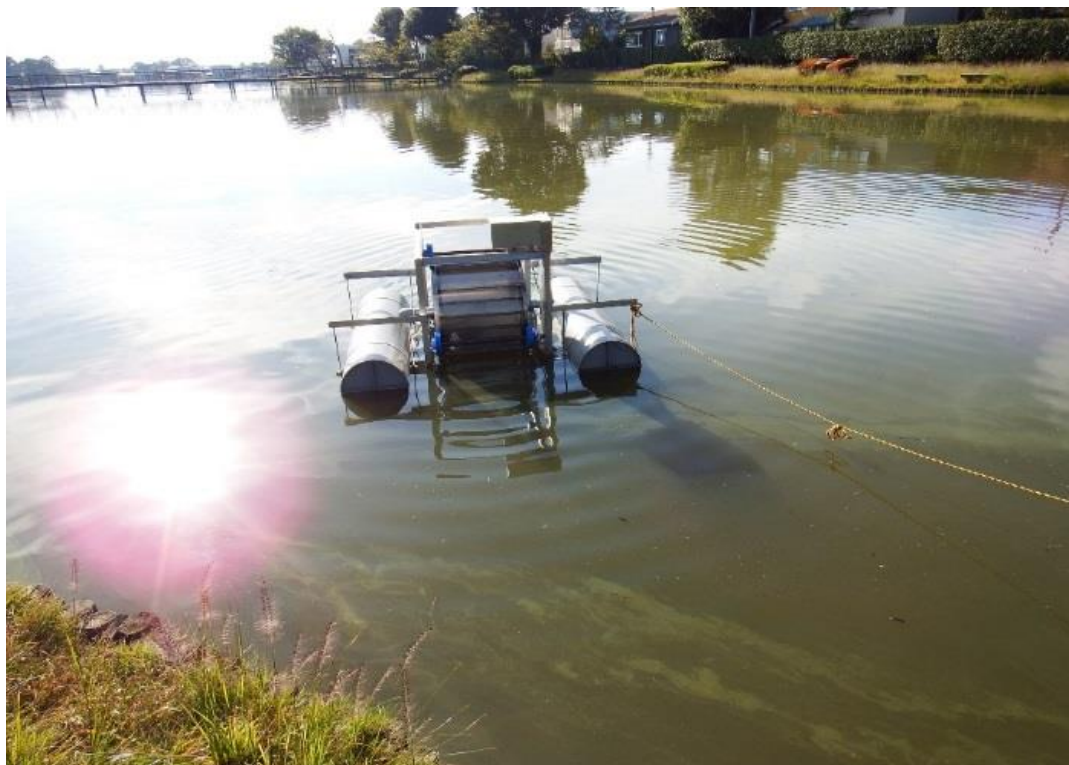
＜アオコ処理運転 10日後8時半頃＞ 資料-4

4、アオコ取水装置の回転ドラムにはゴミが付着して無いのが確認できます。

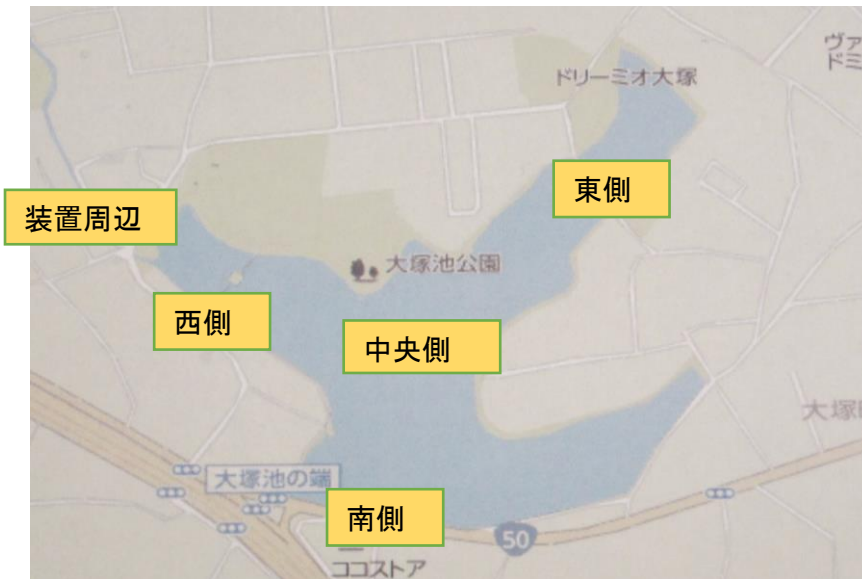
＜アオコ処理運転 水質検査位置図面＞資料-7

5、水質検査の結果
